**ПАСПОРТ
ДОСТУПНОСТИ ДЛЯ ИНВАЛИДОВ**

**объекта и предоставляемых на нем услуг в сфере
образования**

АНКЕТА ОБСЛЕДОВАНИЯ № 1 от « 15 » января 2021 г.
ПРИОРИТЕТНОГО СОЦИАЛЬНО-ЗНАЧИМОГО ОБЪЕКТА О ЕГО ДОСТУПНОСТИ
ДЛЯ ИНВАЛИДОВ И ДРУГИХ МАЛОМОБИЛЬНЫХ ГРУПП НАСЕЛЕНИЯ

структурное подразделение детский сад «Снежок» государственного бюджетного общеобразовательного учреждения Самарской области
общеобразовательной школы № 9 города Жигулевска городского округа Жигулевск Самарской области
(полное юридическое наименование объекта)

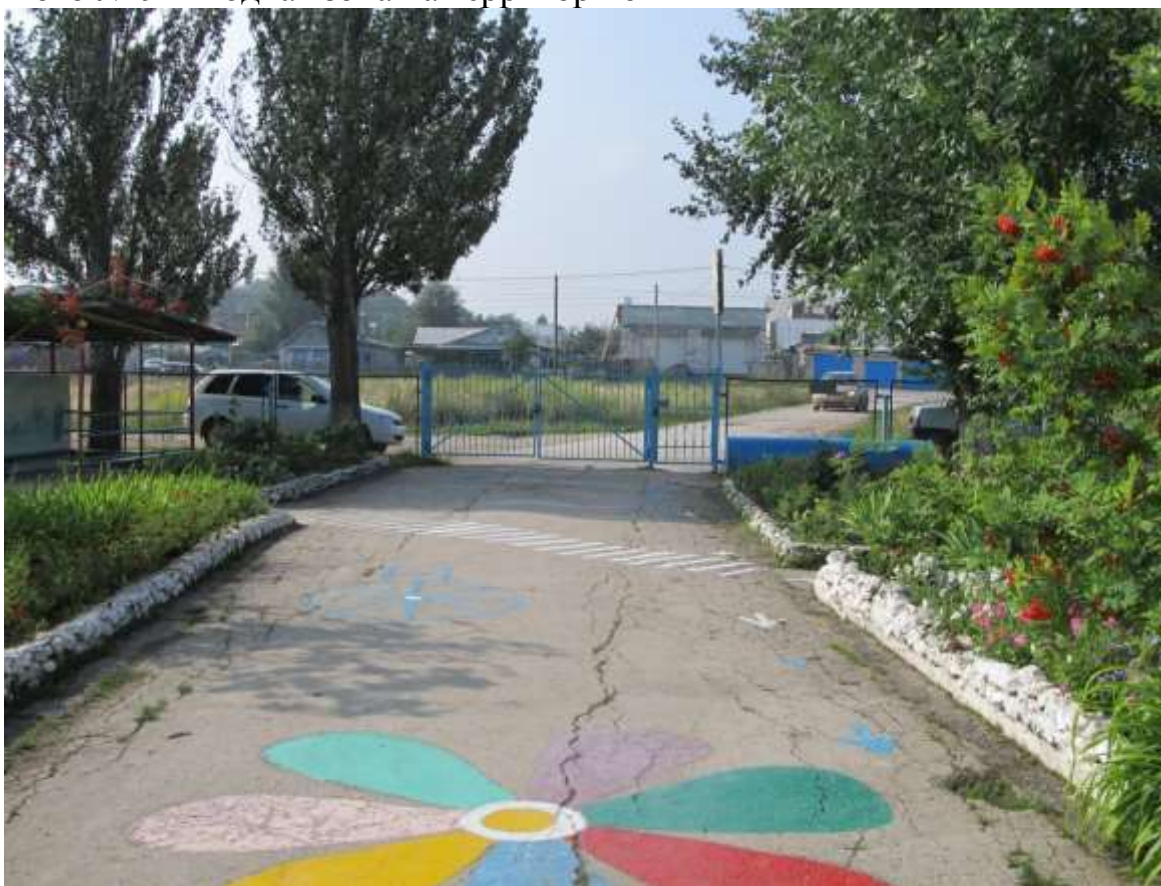
Фото № 9 Входная зона на территорию

1	2	3	4	5	6	7
	Вход на территорию (при наличии ограждения):					Фото №9
	Ширина прохода, калитки	$\geq 1,2$ м	1,0 м	Г,С,К		$\geq 0,9$
	*Информация об объекте	наличие	отсутствие	С, Г		
	Путь к главному (специализированному) входу в здание (для доступа в зону оказания услуг):					
	*Указатели направления движения	наличие	отсутствие	Г,С	установка	
	Ширина пешеходного пути с учетом встречного движения	$\geq 2,0$ м	4,0 м	Г,С		
	Ширина пешеходного пути с учетом встречного движения в условиях сложившейся застройки в пределах прямой видимости; Для обеспечения возможности разъезда через каждые 25 м горизонтальные площадки (карманы)	$\geq 1,2$ м не менее 2,0 x 1,8 м	отсутствие	Г,С		
	Тактильная полоса перед съездом	$> 0,8$ м	отсутствие	Г,С		
	Тактильная полоса перед лестницей	$> 0,8$ м	отсутствие	Г,С		
	Тактильная полоса перед препятствием на тротуаре	$> 0,8$ м		Г,С		
	Ширина тактильной полосы	0,5-0,6 м		Г,С

создание тактильных средств при входе на территорию; создание горизонтальных площадок (карманов), указателей направления движения, мест отдыха, создание пандуса при входе в здание, установка пиктограмм, экранов, текстовых табло для дублирования звуковой информации, аудиовизуальных информационно-справочных систем, тактильных схем в коридорах; установка поручней; создание тактильной визуальной контрастной информации в кабинетах; реконструкция санузла для инвалидов; замена надписей, установка освещения надписей; переустановка указателей и пиктограмм; установка тактильных средств информации — создание тактильных средств на территории объекта; установка указателей направления движения, создание мест отдыха на территории объекта, установка рельефной (тактильной) полосы перемаршем вверху и внизу (ширина).

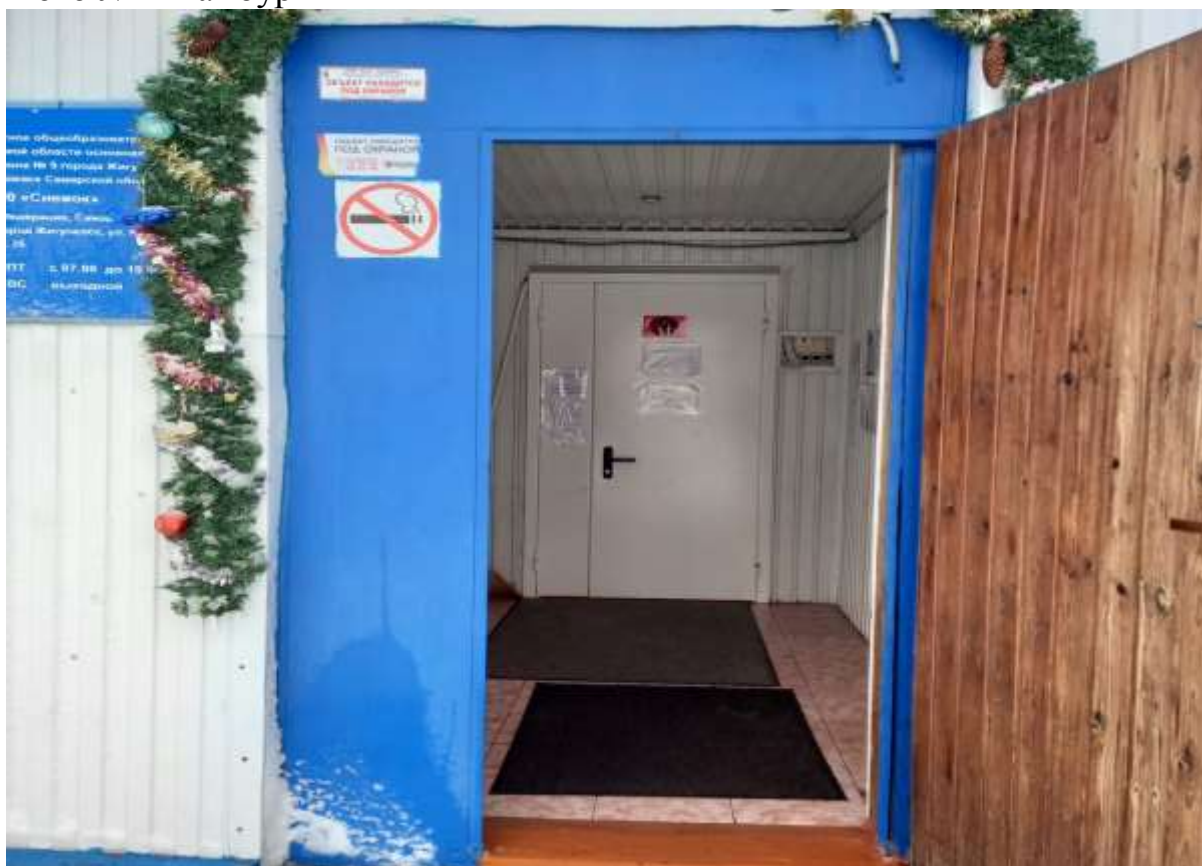
Фото № 2 тамбур

маяк		система вызова помощи	финансовых средств
2.5	Тамбур	есть	б/н	фото№2,2а	Отсутствует тактильная информация, отсутствует световой и звуковой маяк	С,Г	Установка тактильного обозначения	Работа в рамках текущего ремонта по мере выделения финансовых средств
	ОБЩЕЕ требования к зоне

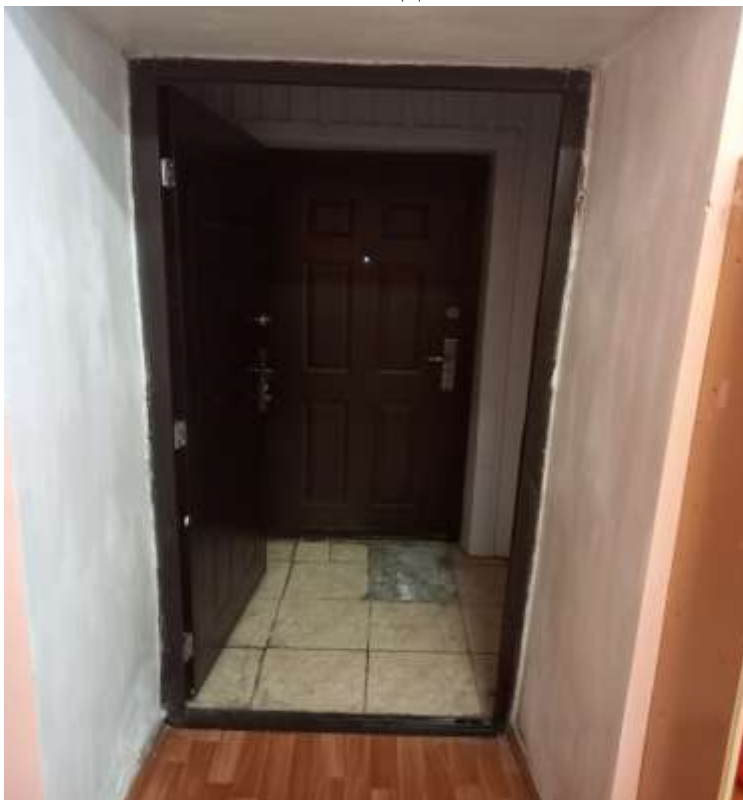
Фото № 7 запасной выход

Наименование структурно - функциональной зоны	Состояния доступности	Приложение		Работы по адаптации (вид работы)
		№ на плане	№ фото	
Территория, прилегающая к зданию (участок)	ДЧ	-б/н	-9	Индивидуальное решение с ТСР
Вход (выход) в здание	ДУ	-б/н	1	Индивидуальное решение с ТСР
Путь (пути) движения внутри здания (в том числе пути эвакуации)	ДЧ	-б/н	3,4,7,8	Индивидуальное решение с ТСР

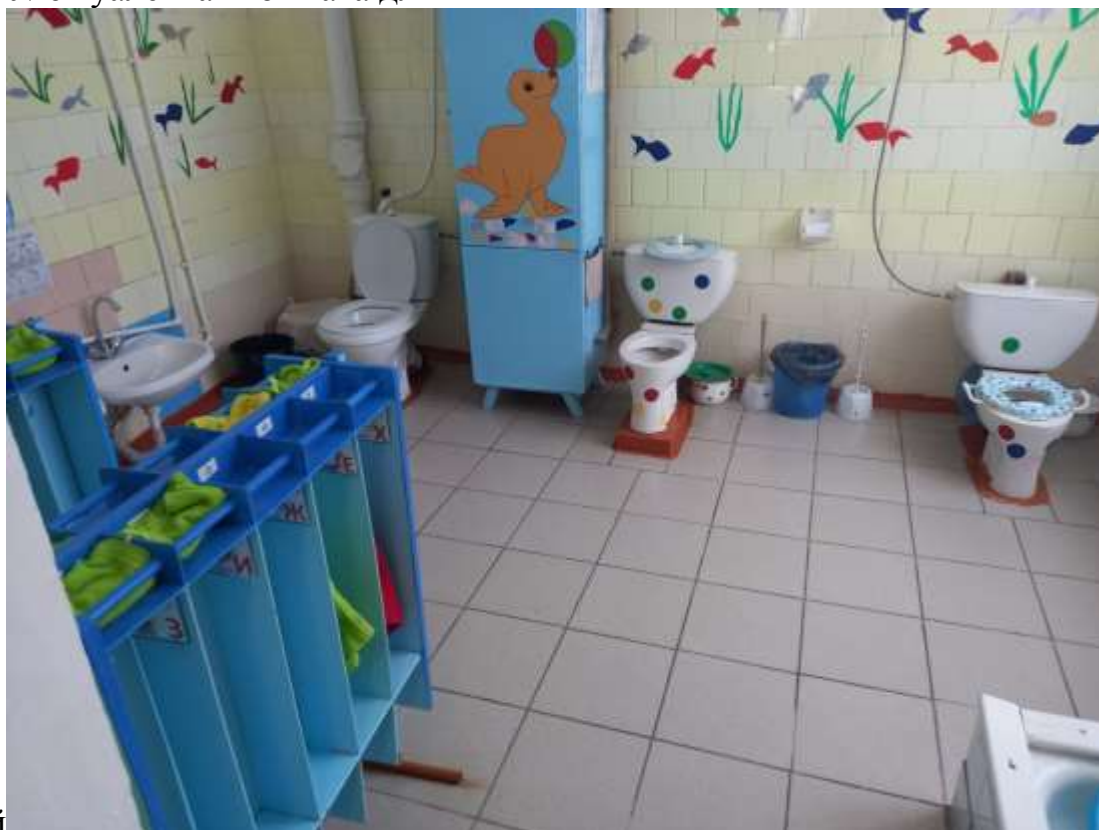
Фото №6 туалетная комната для

Опорные поручни	наличие	отсутствие		создание	
	в т.ч. откидные	наличие				
	Зона для кресла-коляски рядом с унитазом (ширина x глубина)	$\geq 0,75 \times 1,2$ м	отсутствие		создание	
	• крючки для костылей (на высоте 120 см с выступом 12 см)	наличие	отсутствие		установка	
	Раковина:		отсутствие		создание	
	- зоны у раковины для кресла-коляски (глубина x ширина)	$\geq 1,30 \times 0,85$ м				
	- *высота раковины	0,75 – 0,85 м				
	- опорный поручень	наличие				
	Писсуар на высоте от пола	$\leq 0,4$ м или вертикальной формы				
	Душевые		отсутствие		создание	
	Габариты поддона (поверхности с трапом) в душевой	$\geq 0,9 \times 1,5$ м				
	*Размеры сиденья душевой кабины: глубина x длина	$\geq 0,48 \times 0,85$ м				
	Система тревожной сигнализации	наличие				
Вкладка при необходимости описания нескольких туалетных комнат или душевых

Зона целевого назначения здания (целевого посещения объекта)	ДУ	-б/н		Индивидуальное решение с ТСР
Санитарно-гигиенические помещения	ДУ	-б/н	5,6	Индивидуальное решение с ТСР
Система информации на объекте (на всех зонах)	ВНД	-б/н		Индивидуальное решение с ТСР
Все зоны и участки	ДУ	-б/н		Индивидуальное решение с ТСР

В группах, где имеются унитазы установить опорные поручни, оборудовать поручнями раковины	(в пределах финансирования)

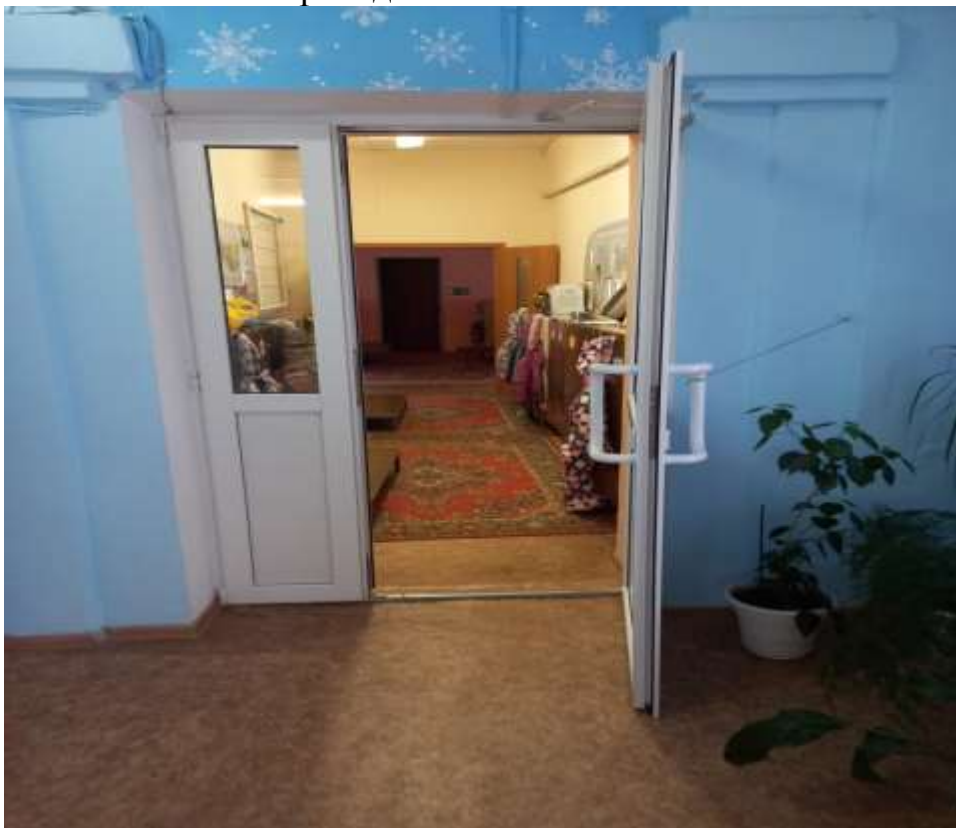
Фото № 4 Фойе переход

- стационарный	наличие				
	- мобильный	наличие				
	Коридоры/холлы		наличие			фото № 3,4
	Ширина полосы движения	$\geq 1,2 \text{ м}$	2,1	Г,С		
	Разворотные площадки	$\geq 1,5 \times 1,5 \text{ м}$	отсутствие	Г,С		
	Контрольно-пропускные устройства и турникеты шириной в свету	$\geq 1,0 \text{ м}$	отсутствие	Г,С		
	Указатели направления движения, входа, выхода	наличие	отсутствие	Г,С	создание	
	*Пиктограммы (доступность, вход, выход)	наличие	отсутствие	Г,С	установка	
	*Речевые информаторы и маяки	наличие	отсутствие	Г,С	установка	
	*Экраны, текстовые табло для дублирования звуковой информации	наличие	отсутствие	Г,С	установка	
	*Аудиовизуальные информационно-справочные системы	наличие	отсутствие	Г,С	установка
